**АКТ ОБСЛЕДОВАНИЯ  
объекта социальной инфраструктуры  
К ПАСПОРТУ ДОСТУПНОСТИ ОСИ  
№ 1**

1.1. Наименование(вид) объекта Волгоградский филиал Автономной некоммерческой организации высшего образования Московского гуманитарно-экономического университета (Волгоградский филиал АНО ВО МГЭУ)

1.2. Адрес объекта Волгоградская обл. г.Волгоград, Шоссе Авиаторов, д.8

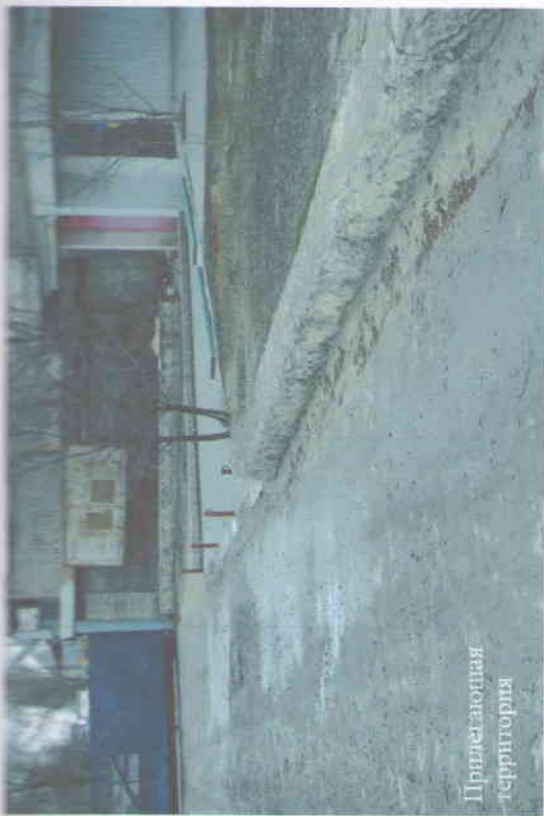
Фото 1

| № п/п | Наименование функционально-планировочного элемента | Наличие элемента | | | Выявленные нарушения и замечания | | Работы по адаптации объектов | |
|---|---|---|---|---|---|---|---|---|
| 1.2 | Путь (пути) движения на территории | есть | 1 | 1, 2, 3 | Отсутствуют съезды на тротуар и визуальная информация, тактильные обозначения | К, С, Г | Устройство съездов на тротуар, установка визуальной информации, тактильных обозначений | Текущий ремонт |

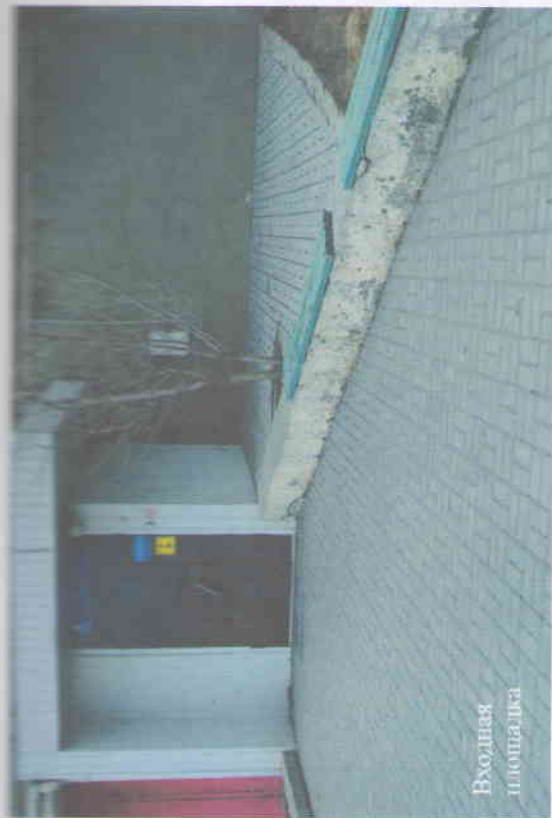
Фото 3

| № | Наименование функционально-планировочного элемента | Наличие элемента | | | Выявленные нарушения и замечания | | Работы по адаптации объектов | |
|---|---|---|---|---|---|---|---|---|
| 2.3 | Входная площадка (перед дверью) | есть | 2 | 3 | Отсутствует тактильная информация об учреждении | С | Изготовление и установка табличек на языке Брайля и написанных выпуклым шрифтом | Текущий ремонт |

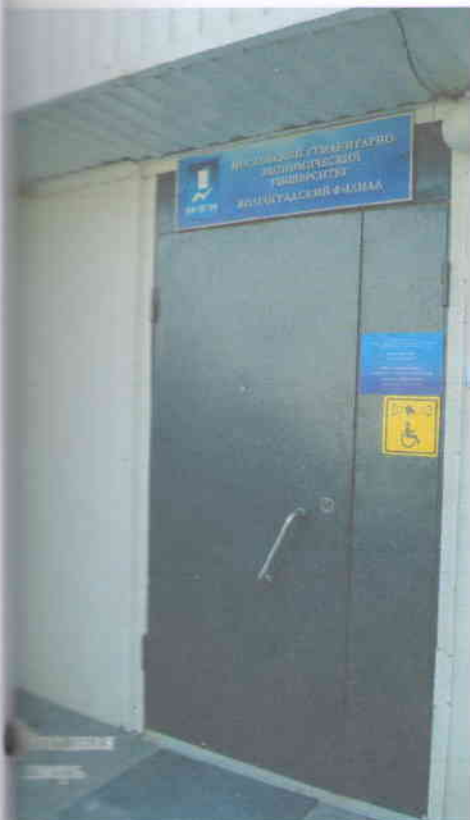
Фото 4

| № | Наименование функционально-планировочного элемента | Наличие элемента | | | Выявленные нарушения и замечания | | Работы по адаптации объектов | |
|---|---|---|---|---|---|---|---|---|
| 2.4 | Дверь (входная) | есть | 2 | 4 | Отсутствует световой и звуковой маяк | С, Г | Установка светового и звукового маяка | Текущий ремонт |

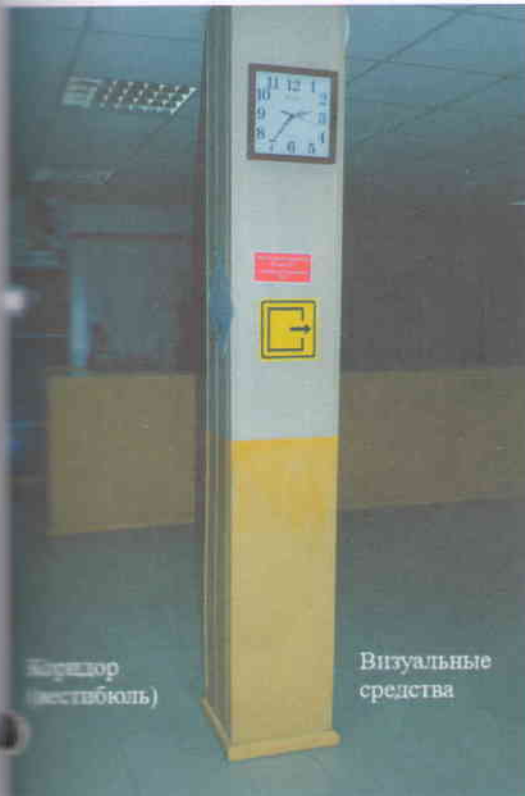
Фото 8

| № п/п | Наименование функционально-планировочного элемента | Наличие элемента | | | Выявленные нарушения и замечания | | Работы по адаптации объектов | |
|---|---|---|---|---|---|---|---|---|
| 3.1 | Коридор (вестибюль, зона ожидания, галерея, балкон) | есть | 3 | 8 | Отсутствуют тактильные обозначения | С | Установка тактильных табличек, направляющих поручней | Текущий ремонт |

Коридор  
(вестибюль)

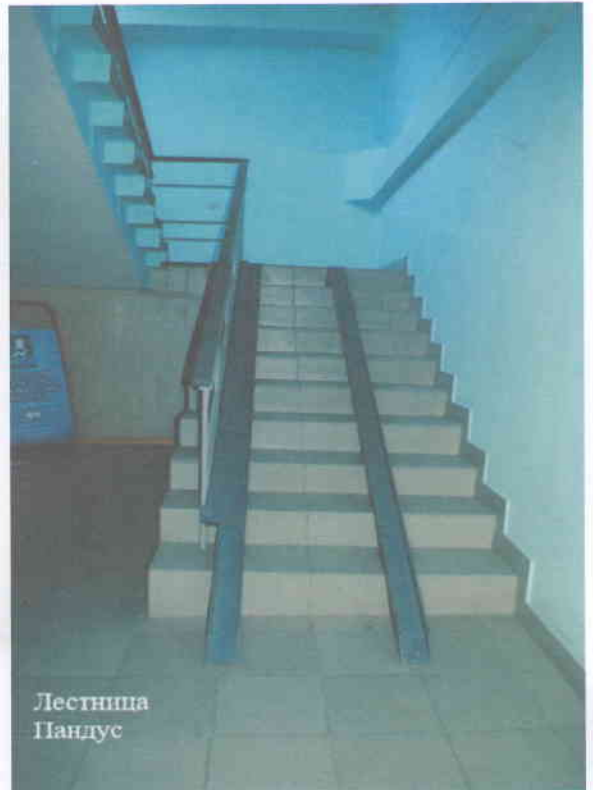
Фото 9

Лестница  
Пандус

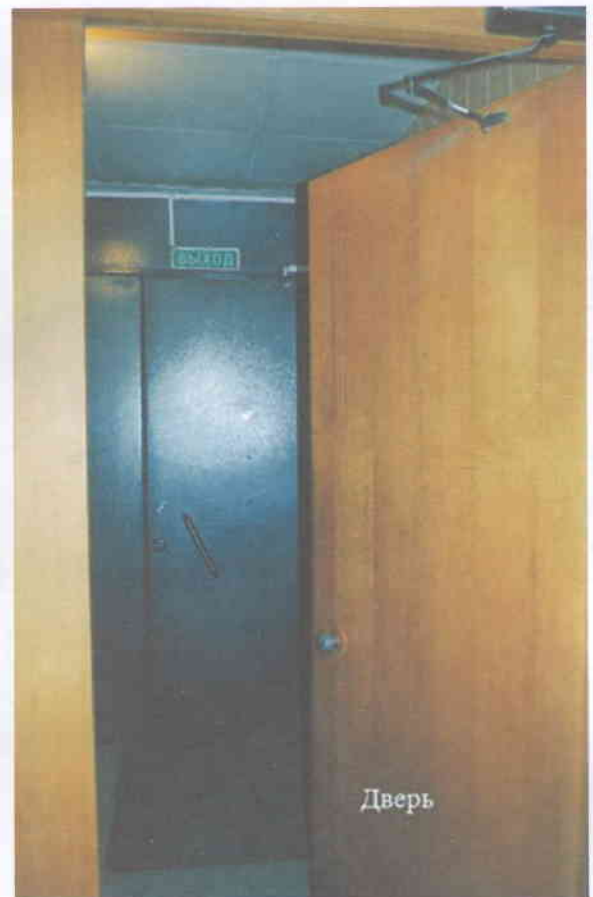
Фото 10

| № п/п | Наименование функционально-планировочного элемента | Наличие элемента | | | Выявленные нарушения и замечания | | Работы по адаптации объектов | |
|---|---|---|---|---|---|---|---|---|
| 3.5 | Дверь | есть | 3 | 10, 11, 12, 13 | Имеются устройства, обеспечивающие задержку закрывания дверей | К,О, С | | Текущий ремонт |

Дверь

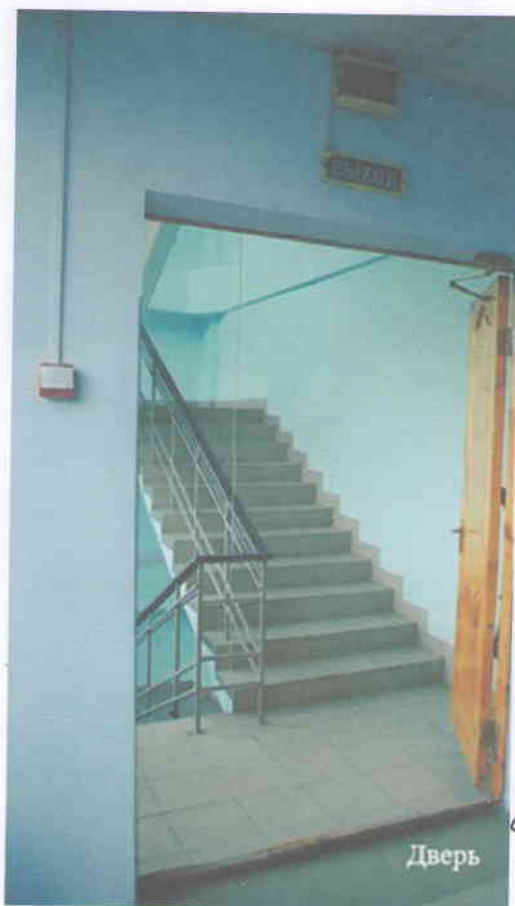
Фото 11

Дверь

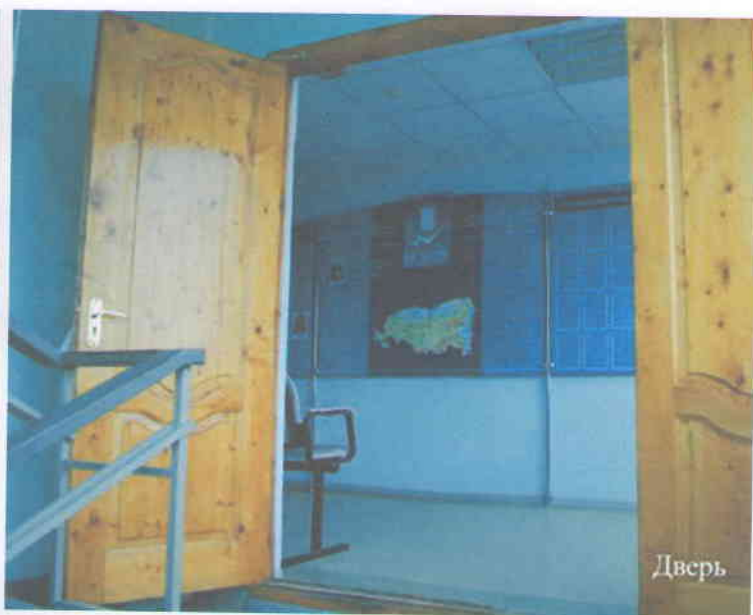
ФОТО 12

Дверь

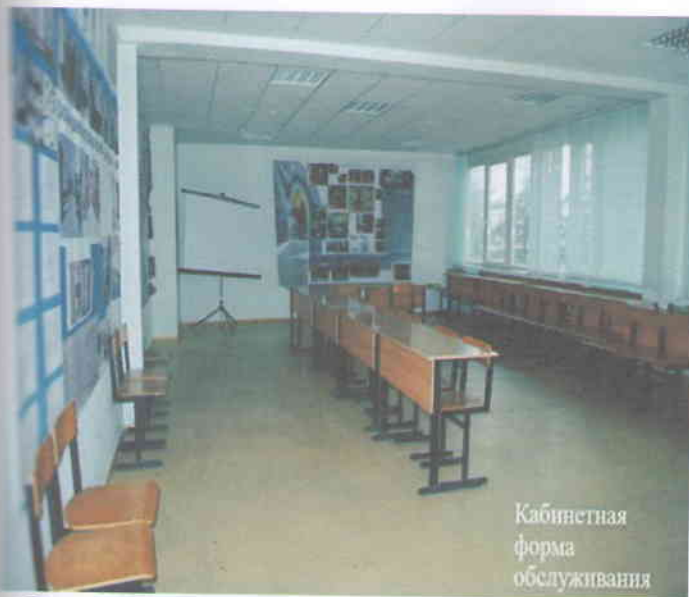
ФОТО 17

| № п/п | Наименование функционально-планировочного элемента | Наличие элемента | | | Выявленные нарушения и замечания | | Работы по адаптации объектов | |
|---|---|---|---|---|---|---|---|---|
| 4.1 | Кабинетная форма обслуживания | есть | 4 | 17 | Отсутствуют тактильные обозначения | С | Установка тактильных табличек и направляющих полос | Текущий ремонт |

Кабинетная  
форма  
обслуживания

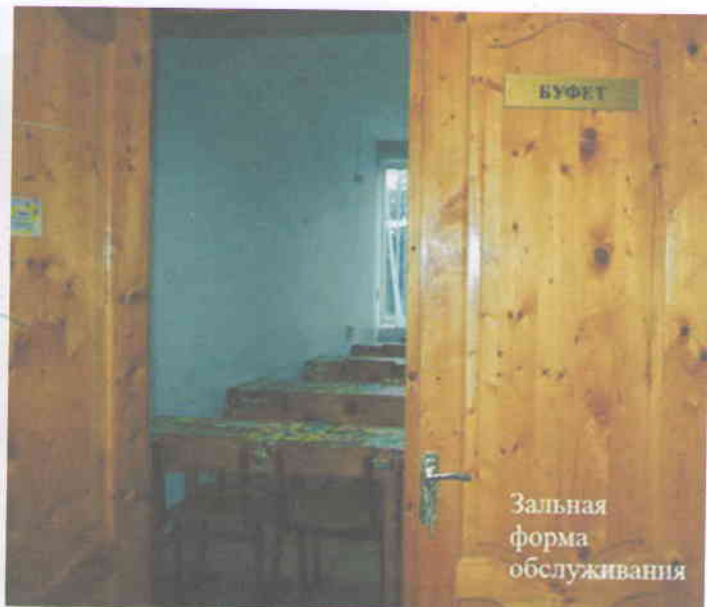
ФОТО 18

| № п/п | Наименование функционально-планировочного элемента | Наличие элемента | | | Выявленные нарушения и замечания | | Работы по адаптации объектов | |
|---|---|---|---|---|---|---|---|---|
| 4.2 | Зальная форма обслуживания | есть | 4 | 18, 19, 20 | Отсутствуют тактильные обозначения | С | Установка тактильных табличек и направляющих полос | Текущий ремонт |

Зальная  
форма  
обслуживания

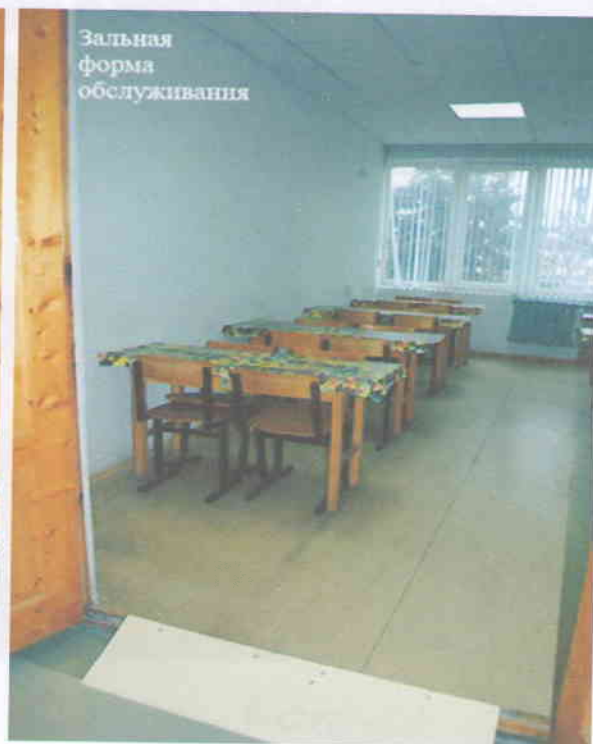
ФОТО 20

Зальная  
форма  
обслуживания

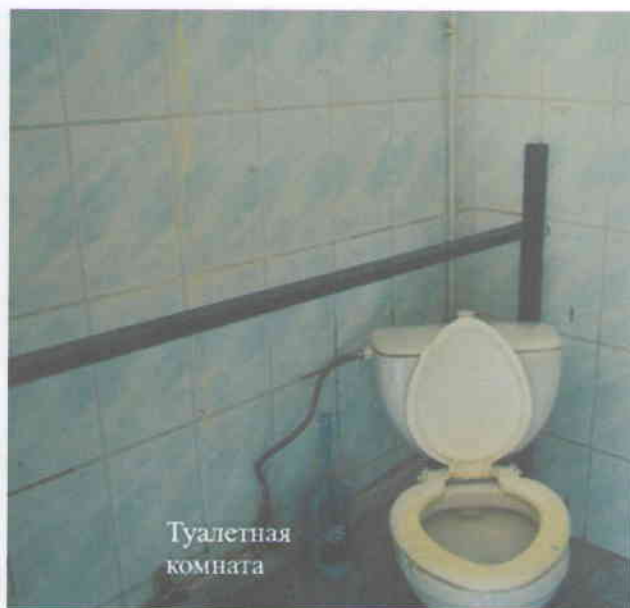
Фото 22

| № п/п | Наименование функционально-планировочного элемента | Наличие элемента | | | Выявленные нарушения и замечания | | Работы по адаптации объектов | |
|---|---|---|---|---|---|---|---|---|
| 5.1 | Туалетная комната | есть | 5 | 21, 22, 23 | Отсутствуют тактильные обозначения, кнопка вызова помощи, поручни | К,С | Установка опорных поручней, кнопки вызова, тактильных обозначений | Текущий ремонт |

Туалетная  
комната

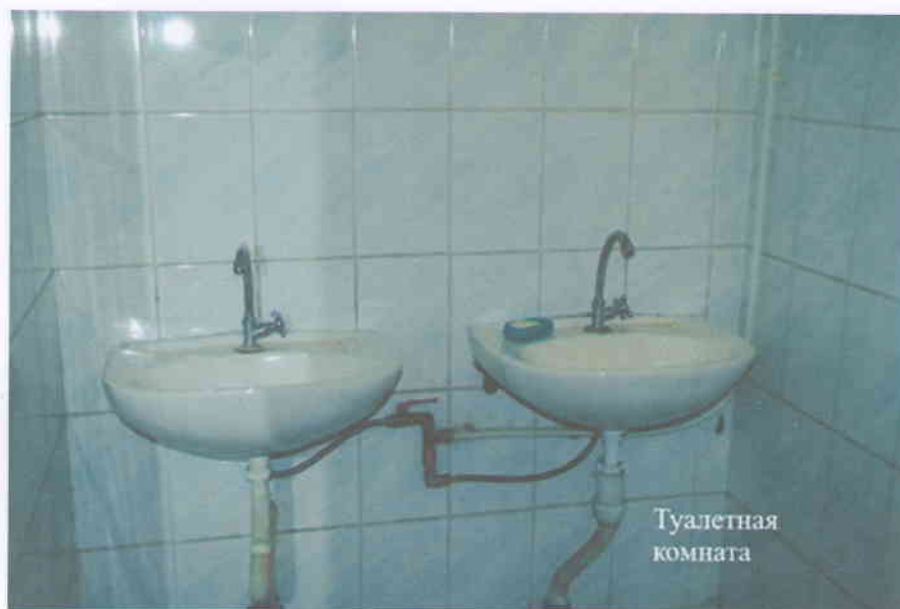
Фото 23

Туалетная  
комната
